EÖTVÖS LORÁND TUDOMÁNYEGYETEM

A zuglói tűzcsaphálózat felmérése és rendszerzése

SZAKDOLGOZAT

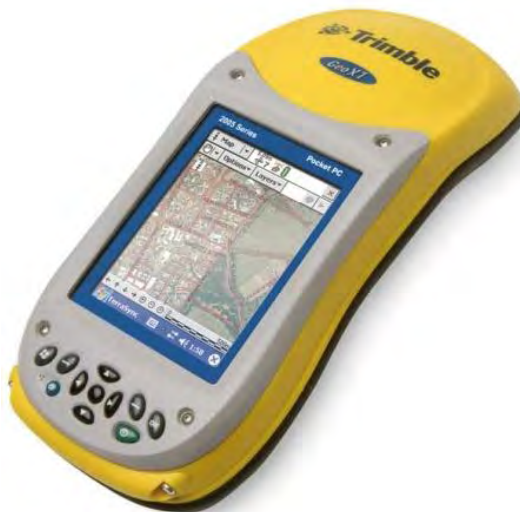
1.ábra: GEO Explorer (2005 Series)

A GEO Explorer 2005 Series egy a Trimble cég által gyártott nagy teljesítményű, szubméteres pontosságú GPS vevő, amely egy kézi számítógéppel van kombinálva. A GeoXT egy 416 MHz-es processzorral van ellátva, amin a Microsoft® Windows Mobile™ 5.0-ás operációs rendszere fut. A már alaptól nagy tárhely kapacitással rendelkező gép memóriája tovább bővíthető, mivel kezeli az SD (Secure Digital) memória kártyákat, így akár több gigabájtra is bővíthető a tárhely. A beépített vezeték nélküli LAN és Bluetooth®-nak köszönhetően bárhol képes az internetre csatlakozni. A LAN-nak és a TrimPix™ technológiával pedig a GeoXT képes a WiFi kompatibilis digitális fényképezőgépekhez csatlakozni, így a terepen készült nagyfelbontású képeket akár még hozzá is rendeli a GPS pozícióhoz.

- Microsoft® Windows Mobile™ 5.0 operációs rendszer
- 512 beépített memória amely bővíthető
- Beépített vezeték nélküli LAN és Bluetooth®
- Nagy teljesítményű akkumulátor
- TrimPix™ technológia a vezeték nélküli fényképezőkhöz

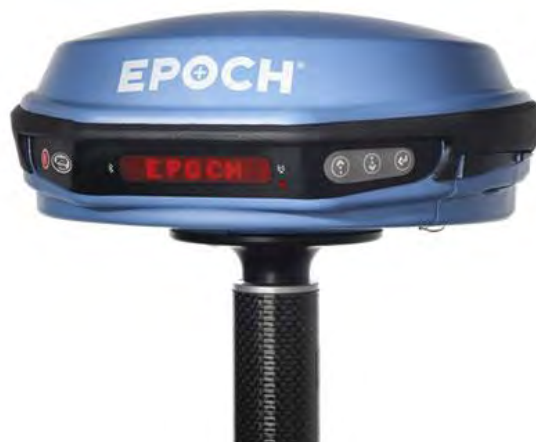
2.ábra: Spectra Precision® EPOCH® 35

A Spectra Precision® EPOCH® 35 GNSS rendszer nagy pontosságú GPS (Global Positioning System) és GLONASS (GLObalnaya NAVigatsionnaya Sputnikovaya Sistema) technológiát használ kataszteri, topográfiai és egyéb felmérési feladatokhoz. Kombinálva mind két műholdas szolgáltatást a felhasználót a lehető legjobb műholdas lefedettséggel látja el. Ez enged olyan területeken is megfigyelést, ahol egy típusú műholdas megoldás nem vezetne eredményre. Az EPOCH 35 egy teljes GNSS rendszer, amibe beletartozik egy rover, szoftver, adatgyűjtő és egy rádió modem. Az EPOCH 35 GNSS vevőben található beépített Bluetooth®, és egy külső, cserélhető akkumulátor. A rover-ben pedig egy integrált rádió modem található. A rendszer képes kitűnő minőségű eredményeket elérni több különböző felmérési móddal, mint például RTK, Statikus és PPK. A rendszer minden darabja teljesen vízálló, így bármilyen időjárási körülmények között használható.

- Integrált GNSS (NAVSTAR/GLONASS, opcionálisan tovább bővíthető) vevő
- Beépített Bluetooth® kommunikációs port
- Egyszerű kezelőfelület
- Valós idejű (RTK) mérések
- Hálózati RTK helymeghatározás lehetősége
- Saját célszoftver (Spectra Precision Survey Pro)
- Külső vezérlő nélküli helymeghatározás/mérés lehetősége
- Kábelmentes üzemmód

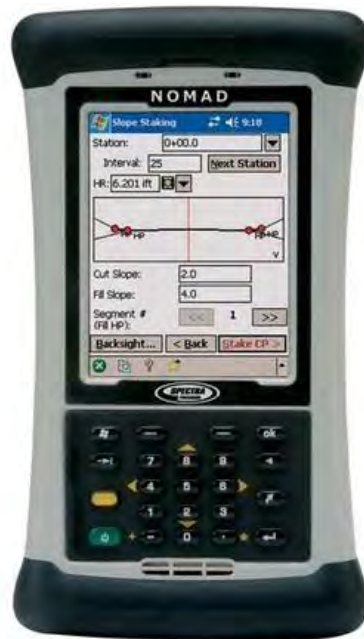
3.ábra Nomad 800b

Nomad Data Collector vagy a pontosabb nevén Nomad 800b, egy kézi számítógép amelyet az EPOCH 35-ös rover-rel társítva, biztosítja a folyamatos adatkapcsolatot a bázisszerver és a rover között. Ez a számítógépbe beépített GSM modem és internet kapcsolat segítségével érhető el. A rendszer a Windows Mobile 6.0-ás verzióját futtatja. A felmérést a Spectra Precision Survey Pro nevű szoftver segítségével végeztem.

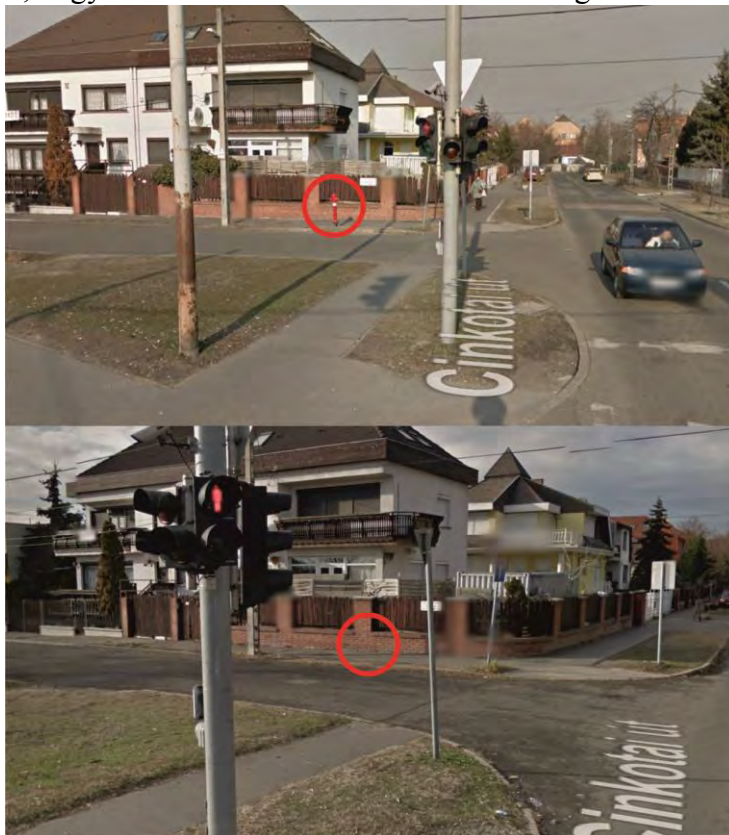
A méréseimet keltre az M3-as bevezető szakasza, Rákospatak utca, Rákospalotai körvasút sor és a Csömöri út között folytattam. Még ennek a területnek a megkezdése előtt gondoltam, hogy felhasználok a Google Street View szolgáltatását és ezzel megkeresem a tűzcsapok helyét, és így nem kell minden utcát bejárni. Először jó ötletnek tűnt és működött is, csak az volt a gond, hogy az egyes területekről készített fényképek időben eltérnek és így gyakran előfordul, hogy az egyik képen van tűzcsap, a másikon nincs. Maguk a fényképek is eléggé régiek voltak, mert olyan is megtörtént, hogy a képeken még nincs, de a terepen már ott van a tűzcsap.

4.ábra: A jobboldali képen hiányzó tűzcsap már látható a baloldalin.
(Alsórákos - Csömöri út és a Cinkotai út kereszteződése)

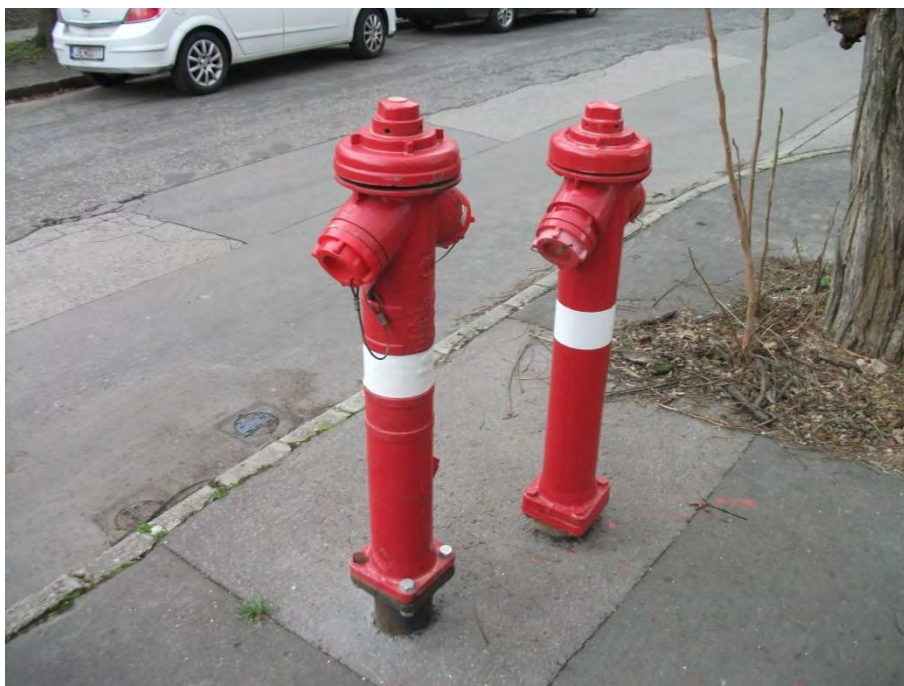
Ezek után a nyugatra eső Bosnyák tér, Nagy Lajos király útja, Vezér- és Mogyoródi út közötti területet mértem fel. A Bosnyák téren, a piacon belül tudomásom szerint van egy amit sajnos nem találtam, mivel a piac csak bizonyos időközönként van nyitva és amikor én arra jártam az óriási tömeg miatt nem tudtam megkeresni. A legtöbb tűzcsap a Nagy Lajos király úti lakótelepen van. Itt fordult elő nagyon gyakran, hogy két tűzcsap közvetlenül egymás mellett található.

5.ábra: Példa a területen gyakran előforduló jelenségre.
(Nagy Lajos király úti lakópark - Lengyel utca és Pitvar utca kereszteződése)

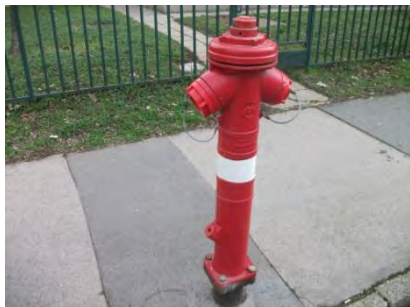
6. ábra: mohácsi FF 80

- *Föld feletti tűzcsap:* Általában az utak mellett a járdákon helyezik el. A tűzcsapházból oldalra kiálló kifolyónyílást záró sapka fedi. Jogszabályi előírás szerint Magyarországon pirosra kell festeni. Közterületen a közművesített vízvezeték-rendszerre kötik, így ellátja a hálózat öblítési, és légtelenítési feladatait is.

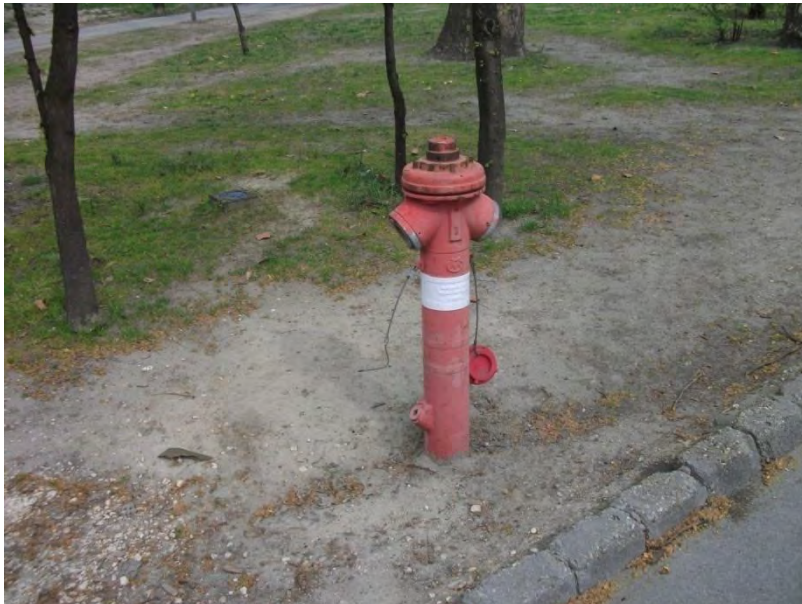
A rendszerzés egy egyszerű ötfokozatú skálán történik. Egytől ötig, ahol egy a legjobb állapot, és öt a legrosszabb.

10.ábra: Példa egy cserére szoruló állapotúra.
(Városliget - Olof Palme sétány)

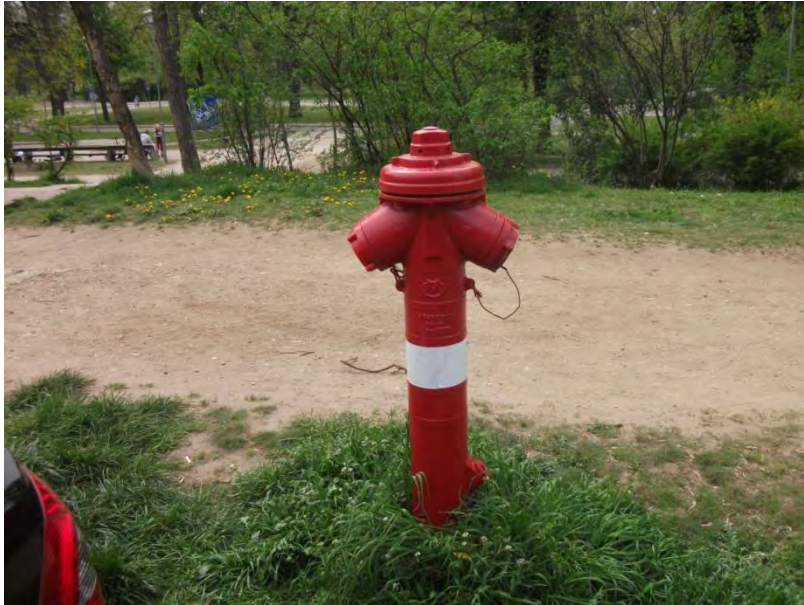
11.ábra: Példa egy kitűnő állapotúra.
(Városliget - Közlekedési Múzeum előtt)

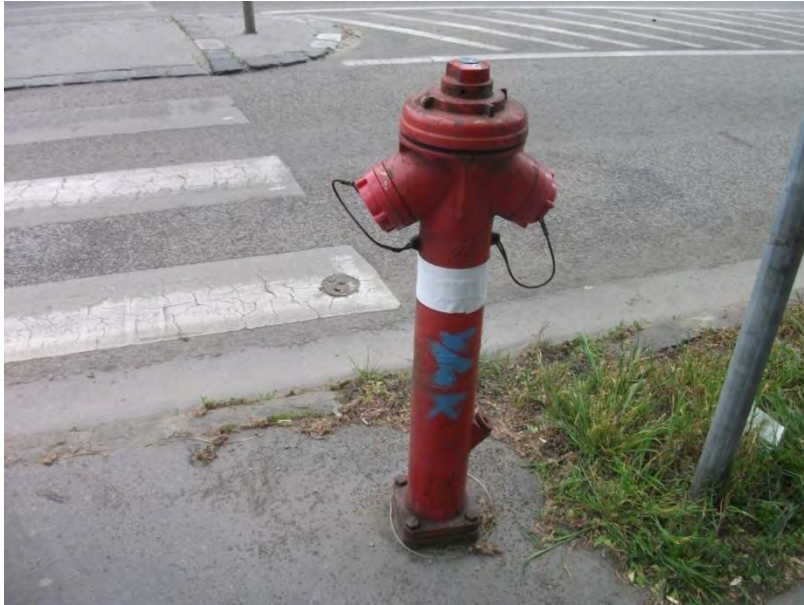
- A - Ráfestettek, összefirkálták
- B - Rozsdásodik
- C - Kopott
- D - Hiányzik a záró sapka
- E - A záró sapka nincs odarögzítve, vagy a rögzítő drót hiányzik
- F - egyéb

12.ábra: Példa az A alosztályra.
(Alsórákos - Fűrész utca és a Telepes utca kereszteződése)

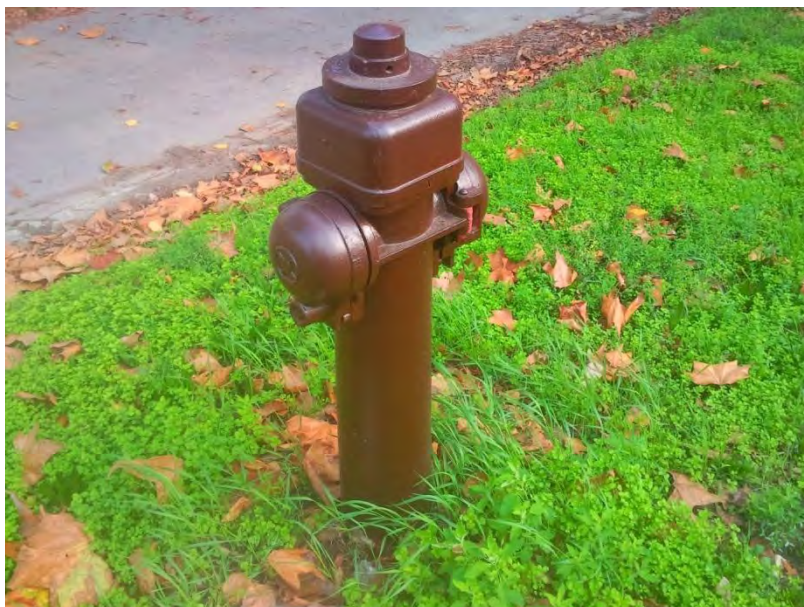
A F nevű alosztály az egyedüli ami nem külsérelmi nyomra utal, hanem a tűzcsapot egyik alosztályhoz se lehet besorolni. Ilyenre egyszer fordult elő példa, ahol a tűzcsap barnára volt festve.

13.ábra: Példa az F alosztályra.
(Törökőr - Mogyoródi úti kollégiumok között)

besorolni, de a jellegzetessége miatt muszáj volt megkülönböztetni a többitől, mivel a tűzcsap barna volt (13.ábra). Előfordult, hogy egy tűzcsap akár több alosztályba is bekerülhetett volna, de inkább ilyenkor csak egy az adott tűzcsapra jellemző hibát kiválasztva kerül be egy alosztályba. Ha pedig több nagyobb hiányossága volt, akkor az ötfokozatú skálán került lejjebb. 417 olyan tűzcsap volt amely nem került be egyik alosztályba sem.

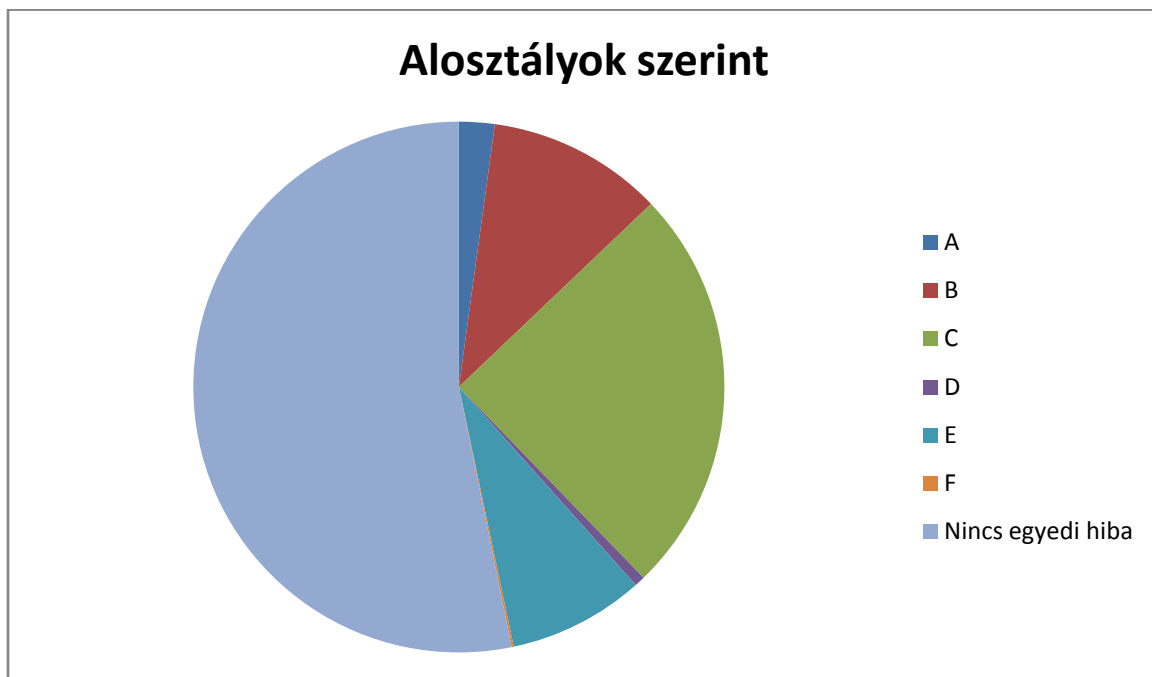
Az alosztályokra azért volt szükség, mert az ötfokozatú skála nem írja le tökéletesen az állapotot. A térképen való szemléltetés javítására szolgál, hogy a tűzcsapról minél többet lehessen megtudni. A különböző jelölésű alosztályokból, az 'A' jelzésű, összefirkáltba 17 darab tűzcsap került. Előfordult olyan is, hogy rá volt ragasztva hirdetés, vagy matrica, ezeket nem számoltam sérülésnek, mivel nem tesz kárt a szerkezetben. A 'B' jelzésűbe vagyis a rozsdás kategóriába, 84 darab található. Csak akkor került tűzcsap ebbe a kategóriába, ha a felületének már egy nagy részét borította a rozsdás, ha csak egy-két helyen jelent meg ahol lepattogzott a festék, akkor már nem. A 'C' jelűbe a kopottak kerülnek, ebbe az osztályba volt a legnehezebb a besorolás, mivel a kopottságnak is vannak különböző lépcsőfokai. Végül nem bontottam szét ezt az osztályt kevésbé és nagyon kopottra, inkább egybevettem az összes fajtát. Az ötfokozatú skála határozza meg a kopottság mértékét, ha egy tűzcsap elfogadható minősítést kap és kopott, akkor a kopottsága nem olyan nagy mértékű mint a rossz minősítésű és kopott tűzcsapnak, ide 195 darab került. A 'D' alosztályba az olyanok kerültek, amelyeknek hiányzik a záró sapka az oldalukról, ilyen összesen 5 darab van. Az 'E' alosztályba a záró sapkát odarögzítő drót elszakadása, vagy eltűnése esetén került be összesen 65 darab tűzcsap. Előfordult olyan eset, hogy a rögzítő drótot miután leszakították megpróbálták visszacsomózni, de ezeket továbbra is elszakadt kategóriába soroltam. Végül az 'F' alosztályba, az egyébbe, egyetlen tűzcsap került, amit egyik kategóriába se lehetett

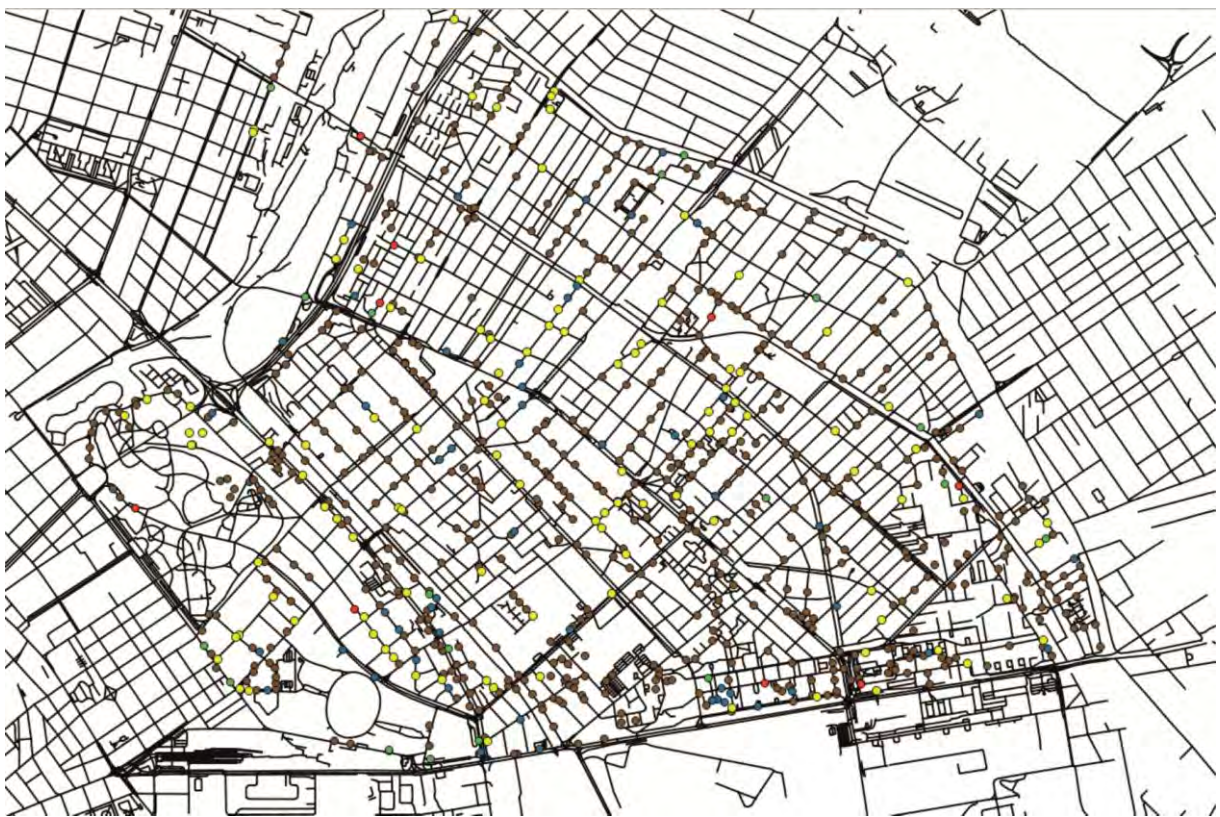
A Quantum GIS-ben való feldolgozás előtt még az elkészült .csv állomány koordinátái felbontottam több különböző részre, az ötfokozatú skála szerint. Végignézve az összes elkészült képet eldöntöttem, hogy melyik tűzcsap koordinátája hova kerüljön, így öt különböző állomány jött létre. Betöltve a Quantum GIS-be, külön tudtam kezelni az egy kategóriába tartozó tűzcsapokat.

17.ábra: A Quantum GIS-en keresztül nézve.

A jobb megkülönböztethetőség érdekében választottam nagyon eltérő színeket a feldolgozás során, a végső térképen már másképp fog kinézni.

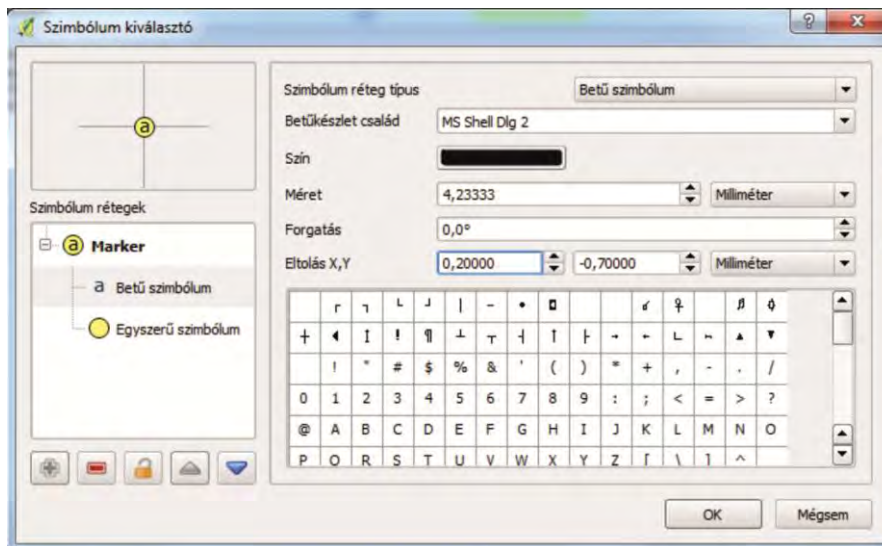
Az alosztályok szemléltetésére különböző szimbólumokat készítettem, a programon belül található egyedi szimbólum készítővel. Egy egyszerű kör jelöli a tűzcsap helyét, ezt a kört a tűzcsap állapotától függő színnel látom el. Ha a tűzcsapnak valamilyen egyedi hibája van, akkor pedig az alosztályoknál ismertetett betű jelenik meg a kör közepén.

18.ábra: A szimbólumok elkészítése.
